**Schlussbericht der Fassadensicherung 2019  
Kaspar - Escher - Haus  
Stadtgraben und Walcheplatz**

Beauftragt durch:  
Kanton Zürich  
Baudirektion Hochbauamt, Baubereich 1  
Stampfenbachstrasse 110  
8090 Zürich

## Schlussbericht Fassadenkonservierung 2018 Kaspar-Escher-Haus Stadtgraben und Walcheplatz, Zürich

**Fotodokumentation  
Kaspar-Escher-Haus  
Fassadenschäden und Konservierung**

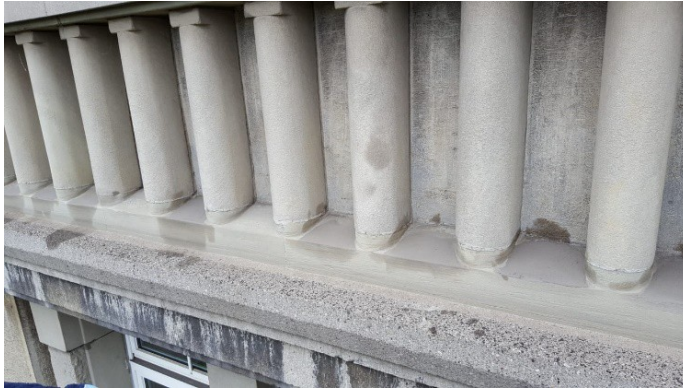
5211

Gefälle aufmodelliert, damit das Wasser abfließen kann.

Fugen sind zu hart und stehen gegenüber dem Sandstein vor. Das Wasser bleibt hängen und eingedrungenes Wasser kann nur schlecht wieder austreten.

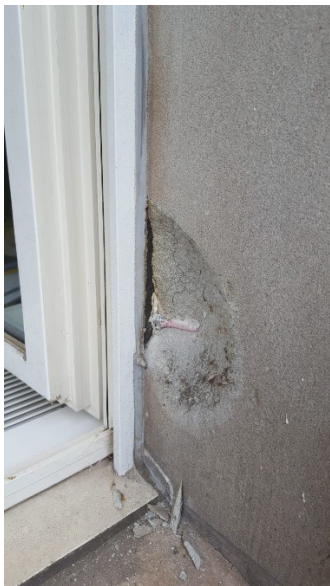
9695

Abplatzungen durch Montage von fremden Bauteilen.

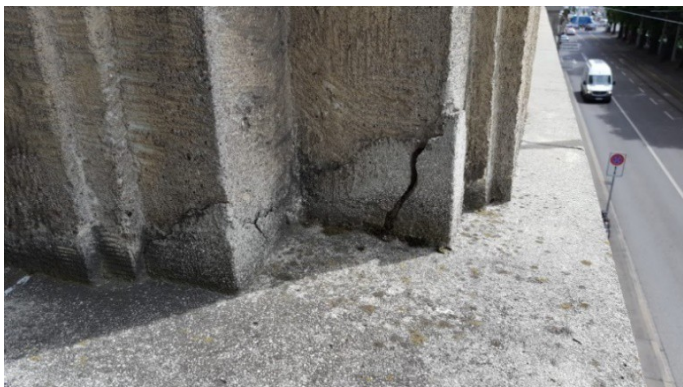
7118

Die Standfugen wurden bei einer früheren Restauration zur hart aufmodelliert. Dadurch wiederholt sich der Schaden.

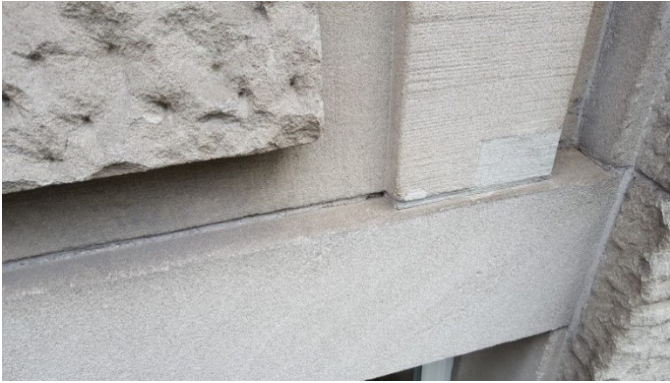
3304

Offenes Fugenbild.  
Die Fugen wurden eher zu hart  
ausgebildet.  
Bei einer früheren Restauration  
wurde der Schaden nachhaltig  
geflickt.

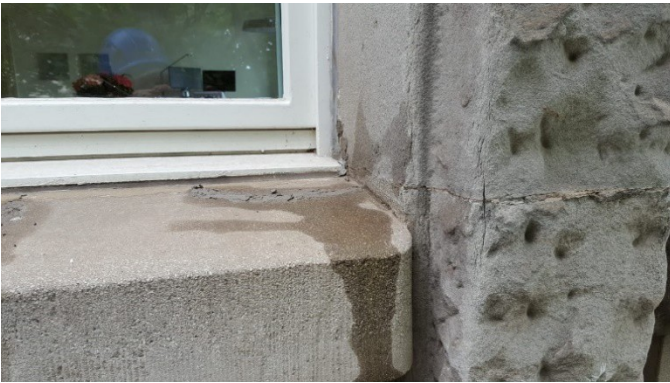
6504

Umfangreiches Schadensbild,  
von Bank zu Gewände.  
Die Kunststeinbank weist Risse  
auf. Das Gewände ist von der  
Fuge aus nach oben und unten  
beschädigt.  
Das Fugenmaterial ist  
offensichtlich zu hart.

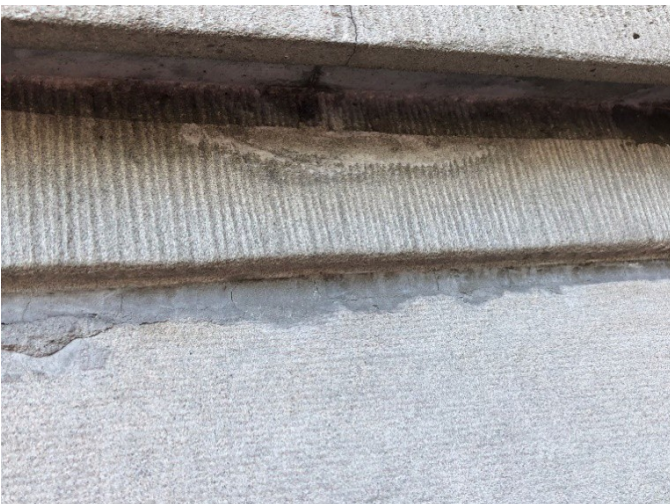
3233

Durch die offene Fuge läuft das  
Wasser hindurch. Verfärbungen  
sind ersichtlich. Der Schaden ist  
hier vorerst nur optisch.  
Die untere Fuge ist mit nahezu  
reinem Zement ausgebildet und  
daher viel zu hart. Dies ist gut  
erkennbar durch die Querrisse in  
der Fuge.

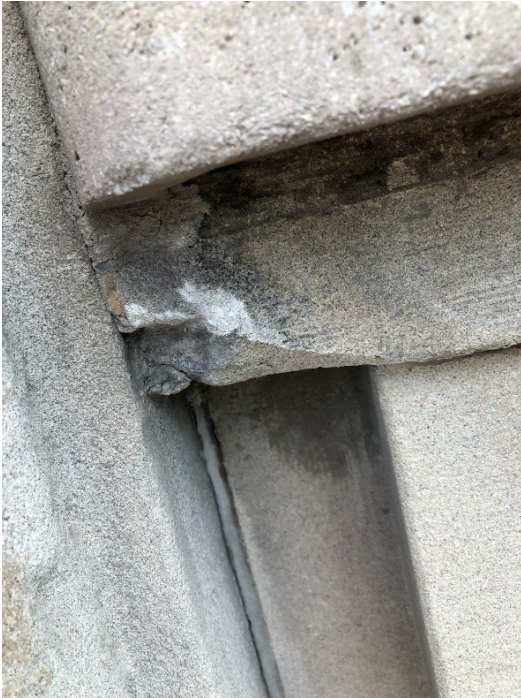
9318

Abplatzung durch Druck,  
begünstigt durch thermische  
Bewegungen und zu harte Fugen.

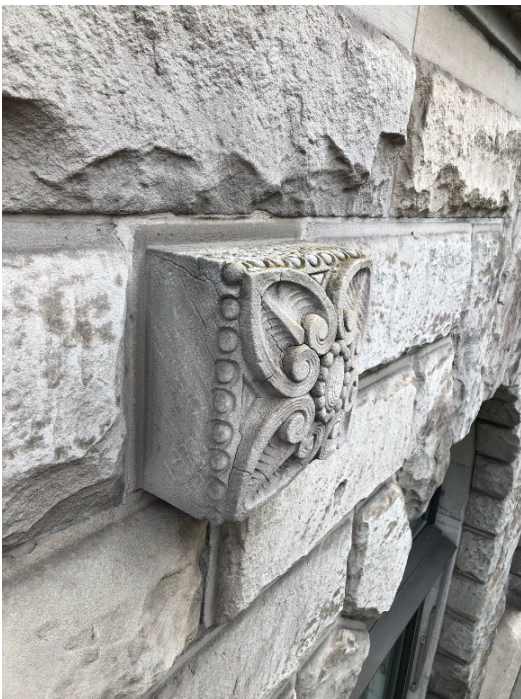
3663

Mehrfache Rissbildung in  
Ornamentstein.  
Der Sandstein ist durch die Form  
und die Bearbeitung geschwächt.

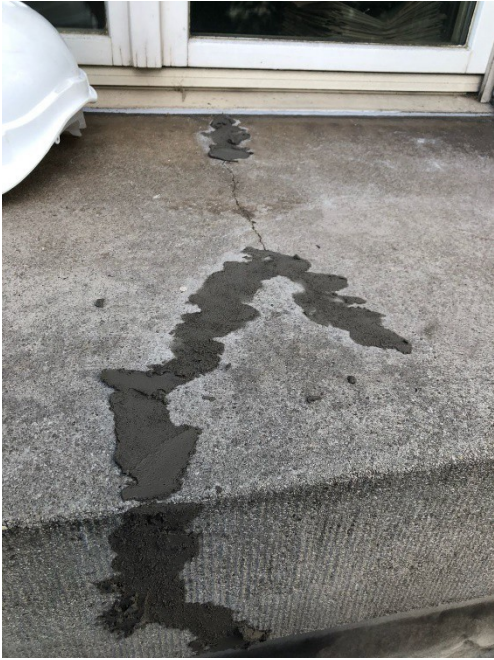
3224

Riss in Kunststeinbank. Dieser wird gerade ausgespachtelt und anschliessend sauber gespachtelt. Das Wasser kann vorerst nicht mehr eindringen.

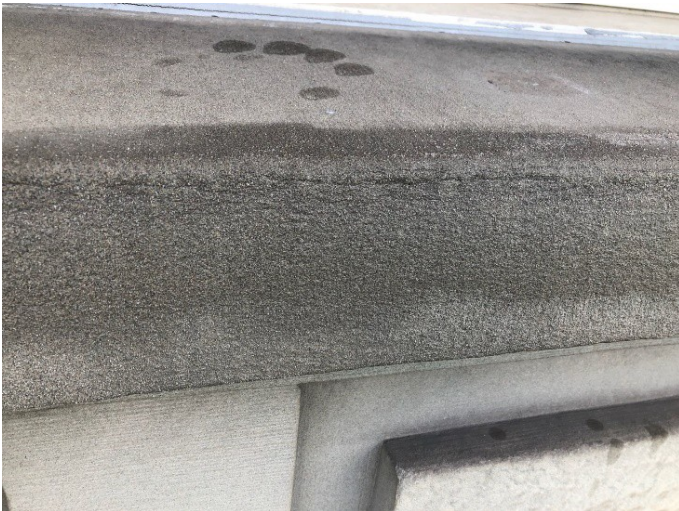
4490

Vertikale Rissbildung im Sandstein, im Anfangsstadium. Solche Risse können ohne grossen Aufwand saniert werden.

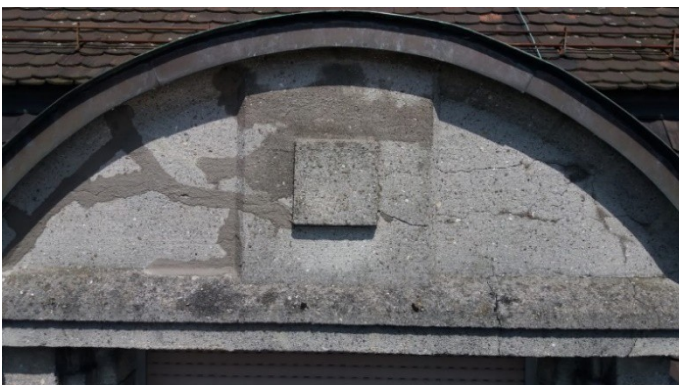
8608

Diese Rundbogen-Giebelverdachung ist auf dem Dach extrem exponiert und dementsprechend anfällig für Schäden.

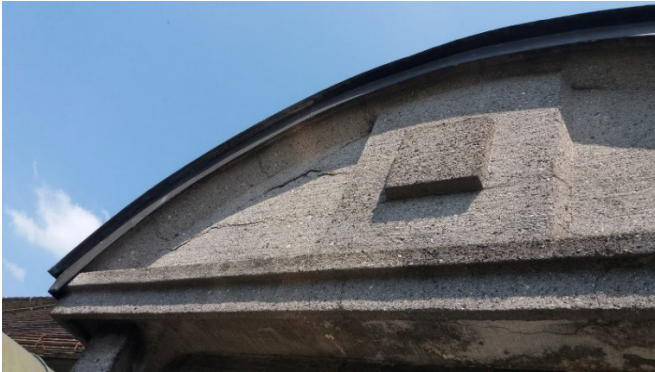
8755

Hier sind auch die Rissbildungen an der Sturzunterseite ersichtlich. Solche Schäden können nur mittels aufwändiger Epoxidharzverpressung nachhaltig saniert werden.

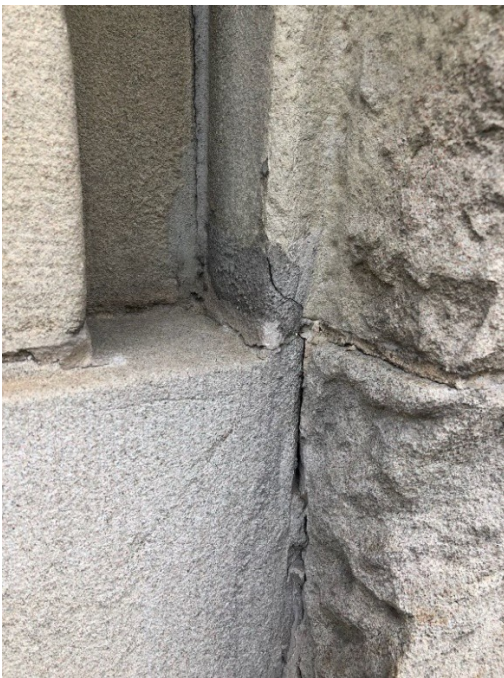
6317

Komplexer Schaden durch offene Fugen. Vier Werksteine sind hier aneinandergefügt, konstruktiv eher ungünstig gelöst.

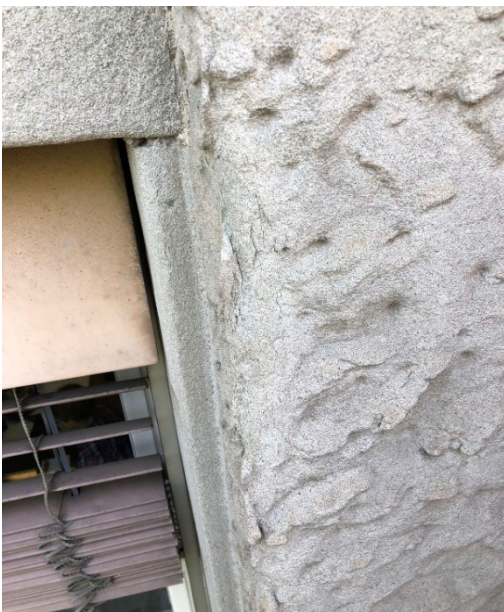
4152

Absandungen entlang den Werkstückkanten.

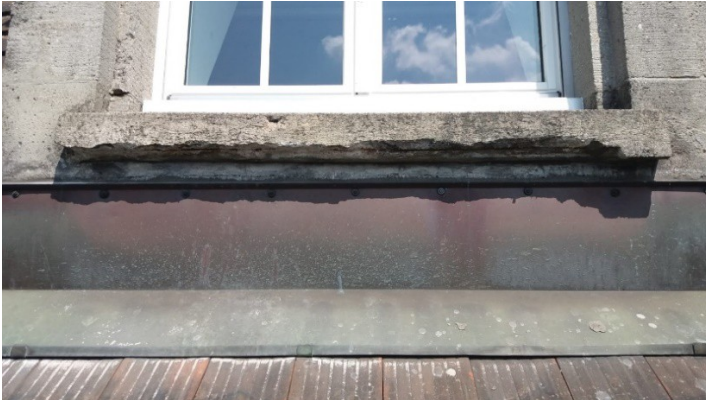
7045

Kunststeinfensterbank, bei der die rostende Armierung auf der ganzen Länge des Elementes eine Abplatzung ausgelöst hat.

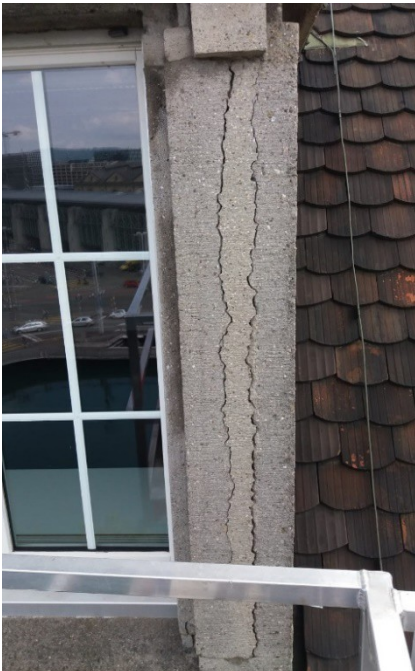
3662

Kunststeingewände, bei dem die rostende Armierung auf der ganzen Länge des Elementes einen Schaden verursacht hat. Risse in diesem Ausmass, sind aufwendig instand zu setzen und kurz vor einem Totalschaden.

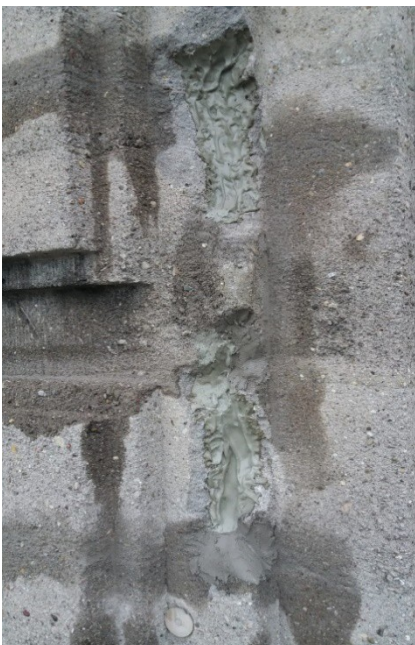
1840

Durchrostende Eisenarmierung, welche konserviert wurde.  
(Wasser- und luftdicht versiegelt)

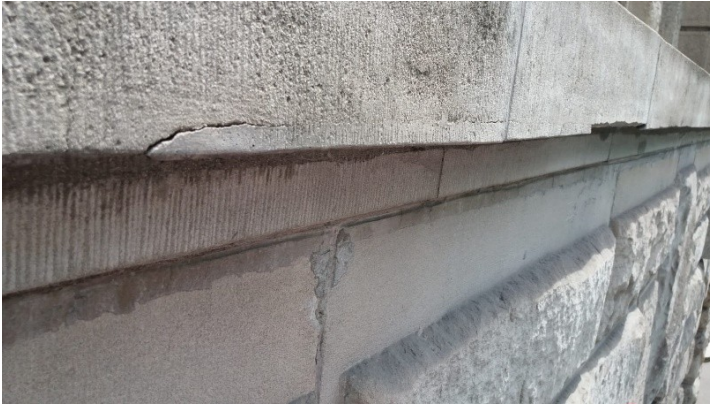
9928

Abplatzende Wassernase an Gesims.  
Der Schadensverlauf ist hier sehr gut zu sehen.

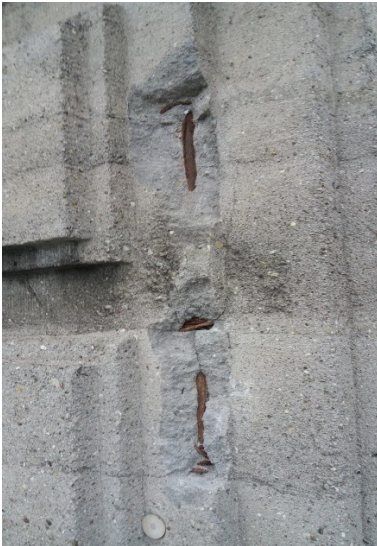
7808

Durchrostende Eisenarmierung  
vor der Konservierung.

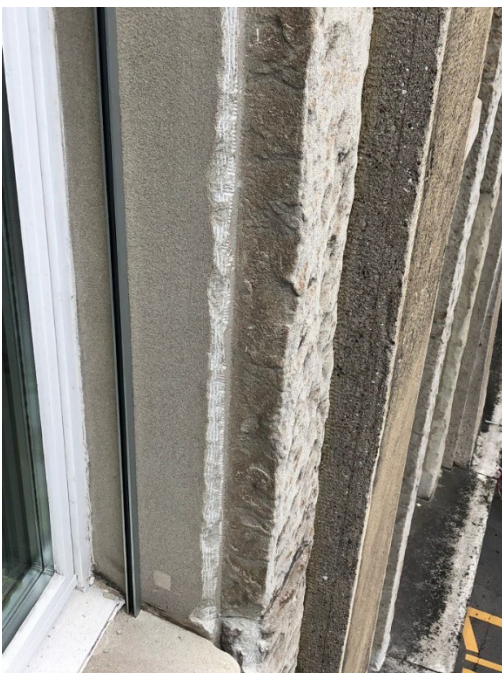
1748

Absandende Kante, welche bis auf das gesunde Material zurück gearbeitet wurde.  
Die Schwammwirkung ist so vorerst gestoppt. Wird das Element nass, kann es weniger Wasser aufnehmen und abtrocknen, bevor das Wasser gefriert.

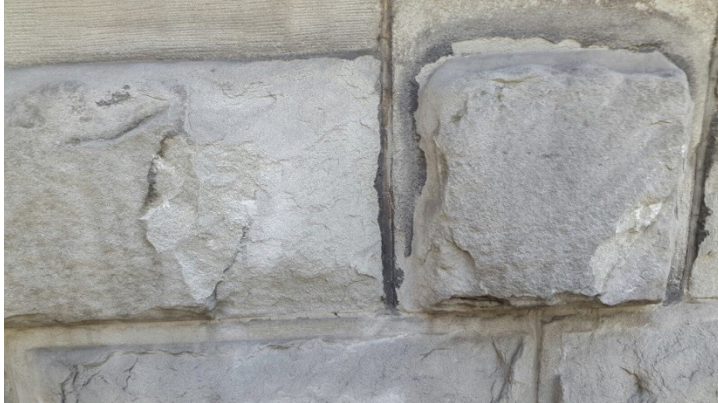
0518  
Schadensbild:  
Absandender Bossenstein  
mit Schalenbildung.

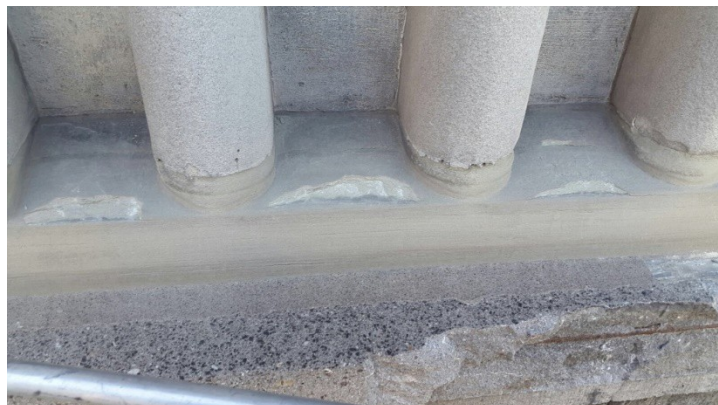
0519  
Abfallende Flicke im Sandstein.

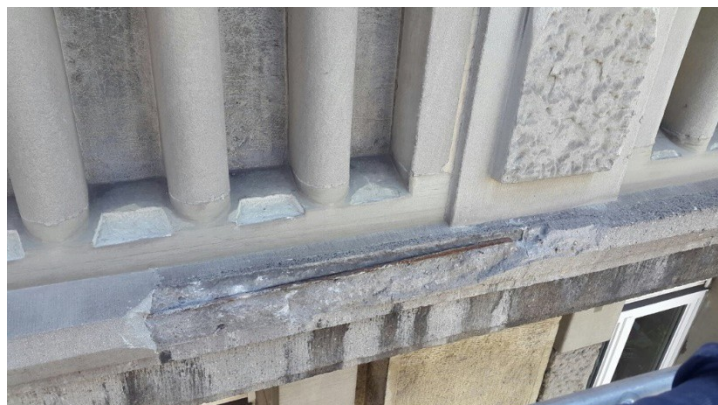
0521  
Oben: wie 0519  
Unten: Schaden durch rostende  
Armierungseisen im Kunststein.

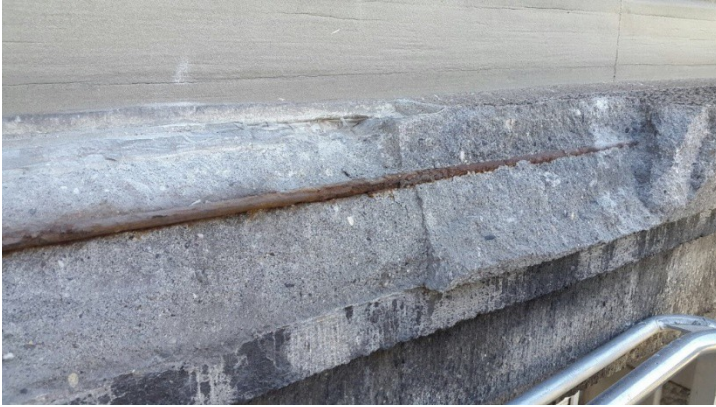
0524  
Schaden durch rostende  
Armierungseisen im Kunststein.

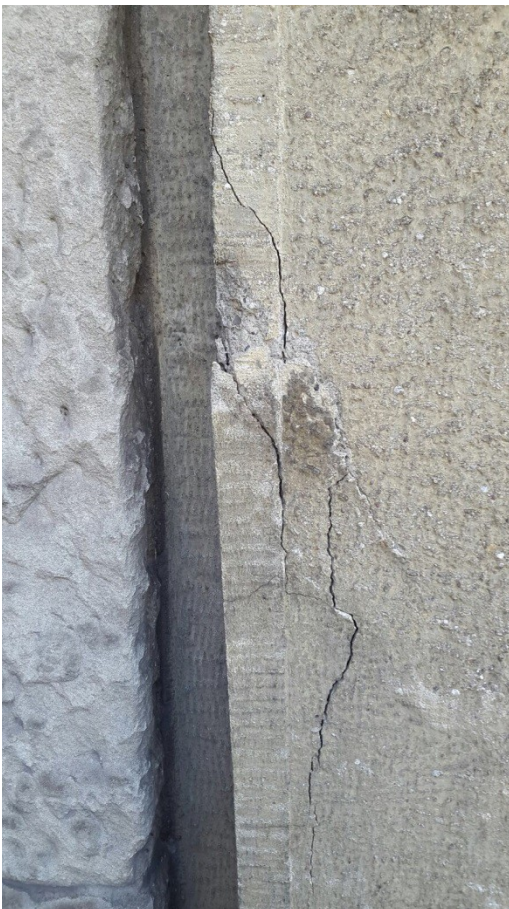
0539  
Schaden durch rostende  
Armierungseisen im Kunststein,  
vor dem Abfallen der Schadstelle.

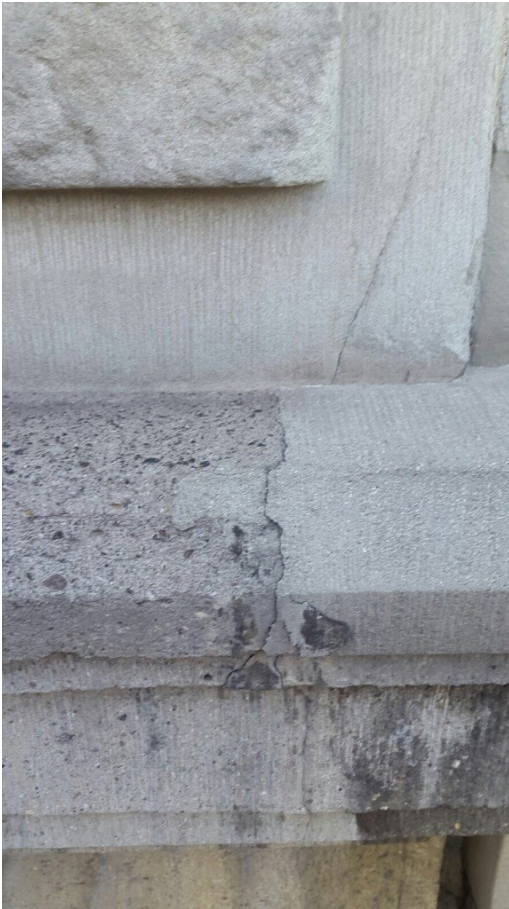
0549  
Schadstelle zwischen Flick  
und Kunststein, angrenzend  
an Sandstein (oben)

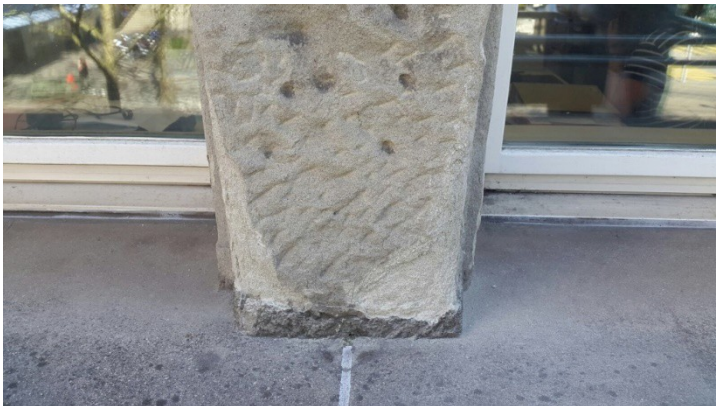
0576  
Schaden an Mittelgewände,  
durch zu harte Fuge.

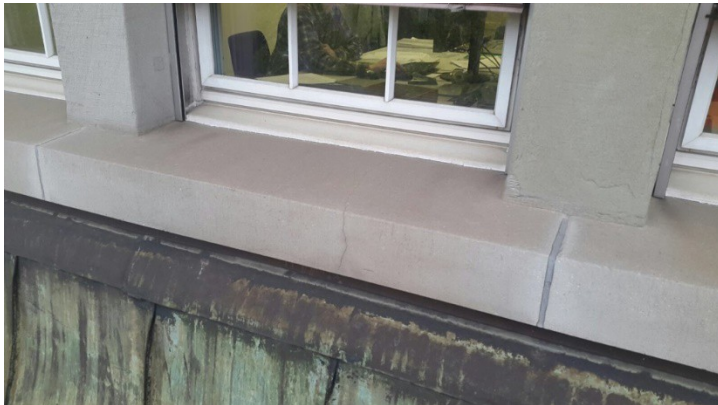
0721  
Fensterbank mit Spannungsriss,  
typisch für Kunststein.

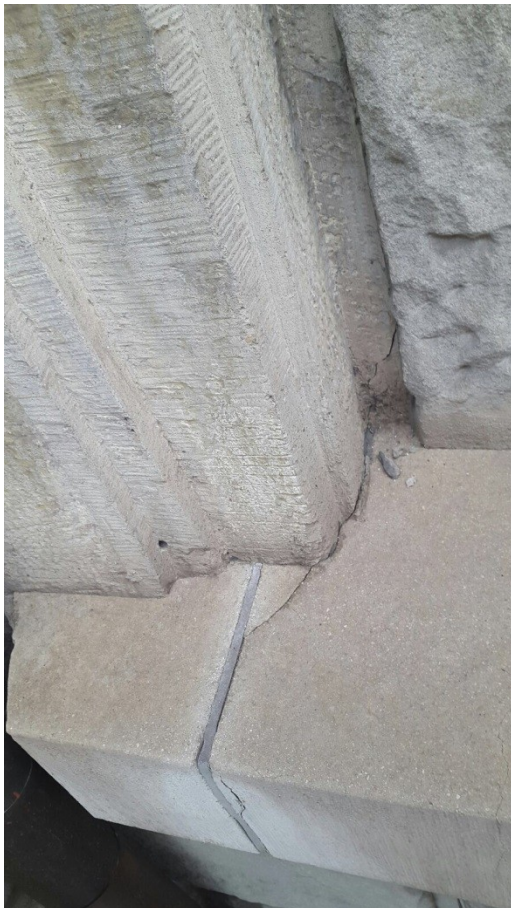
0724  
Gerissene Fuge, die sich in das  
Material fortsetzt.

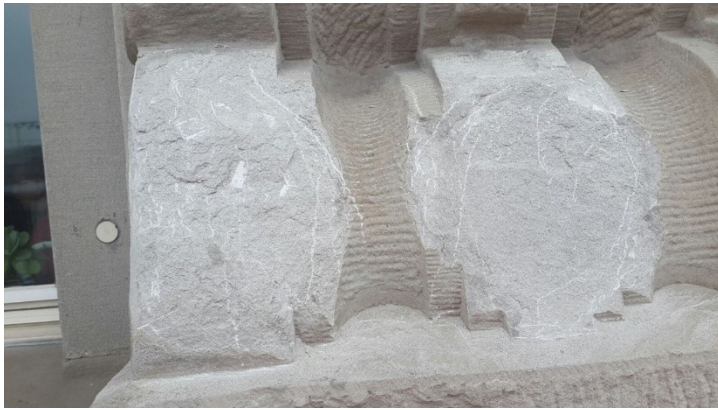
0732

Abbruch durch Schalenbildung  
im Sandstein.

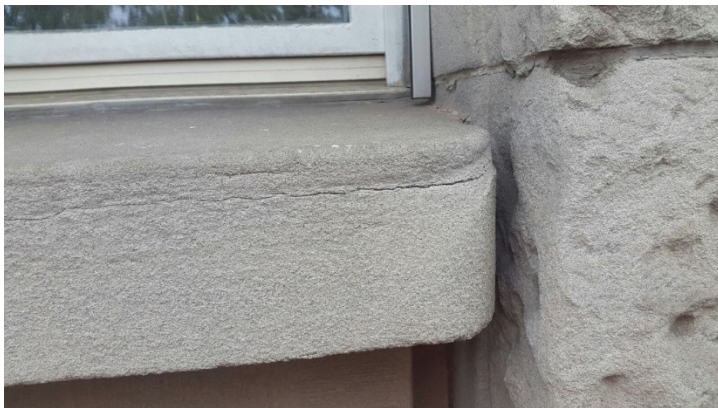
0736

Aufgehendes Lager im Sandstein.  
Absandung am Gewände.

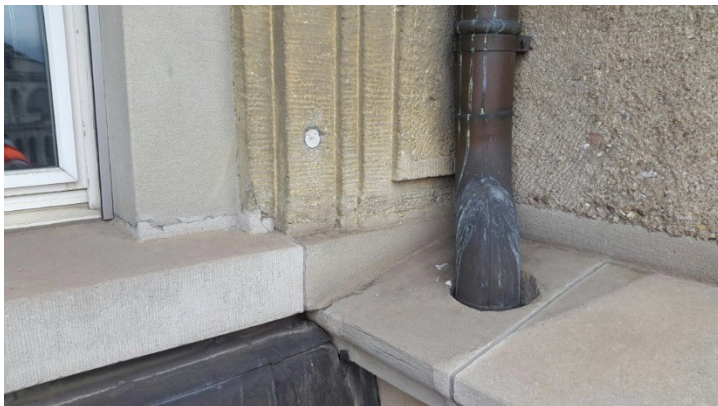
0749

Im Bereich des Bankgewändes  
reissen die Fugen.  
Im Gesims sind aufgehende Lager.

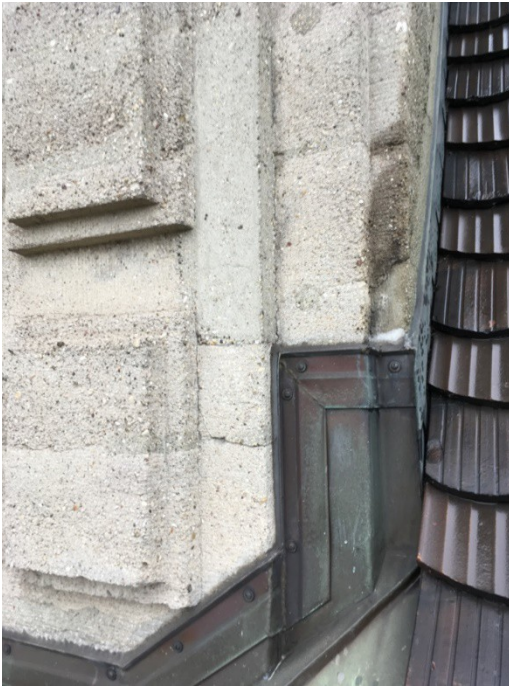
0743

In diesem Kunststeinbereich  
gibt es diverse Risse und Hohlstellen.

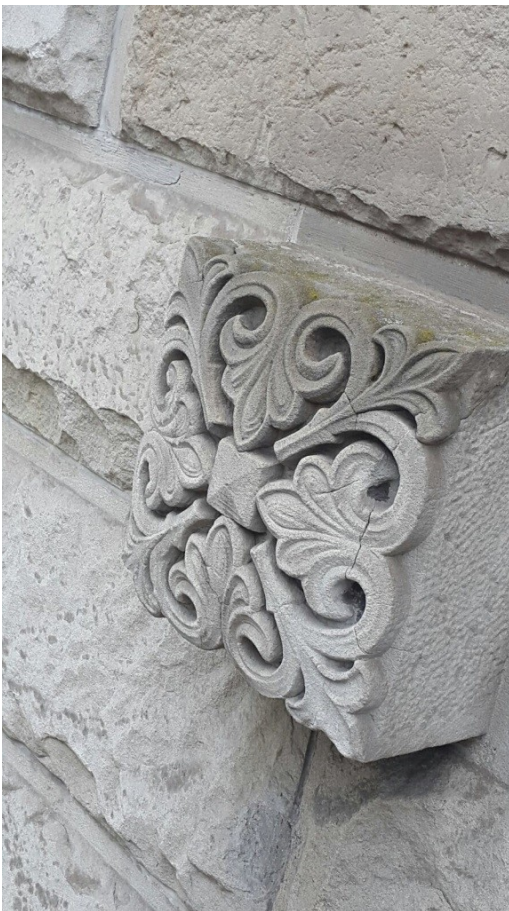
0747

Dieses Ornament weist diverse  
Risse auf.

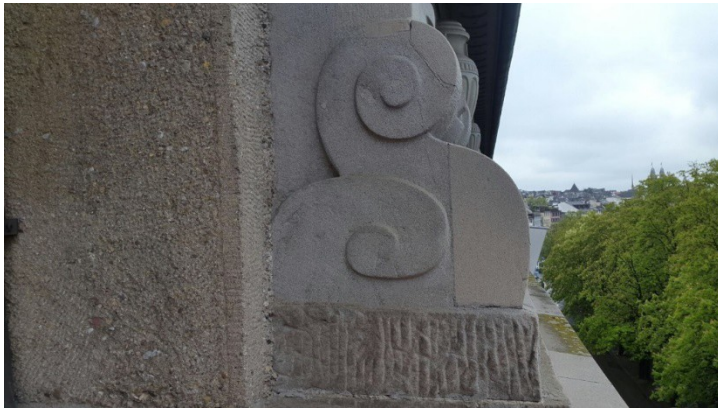
0750

Diese Volute wurde verschiedentlich repariert. Die Flickstellen weisen neue Schäden auf. Dazu sind neue Risse entstanden.

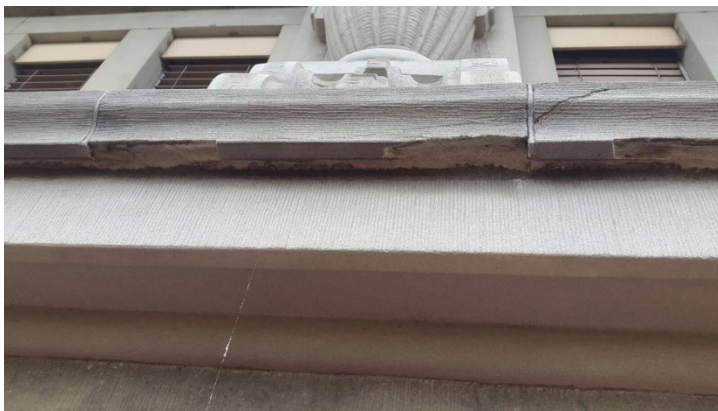
0754

Bei diesem Sims sind im Bereich der Wassernase die Schäden offensichtlich.

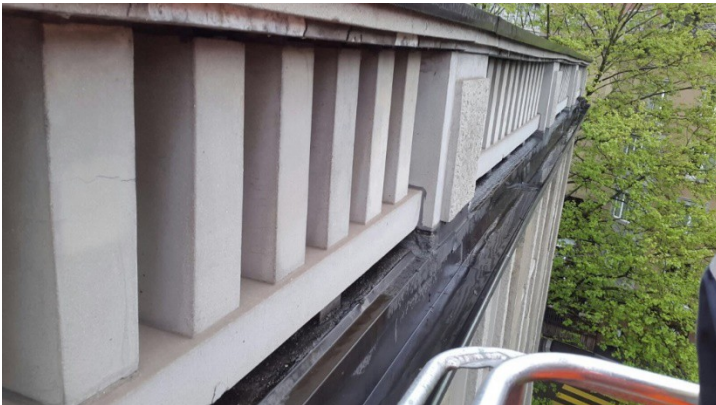
0782

Im Kunststeinbaluster ist ein Riss.  
Auch gut zu sehen ist, wie die  
Abdeckungen durchhängen.

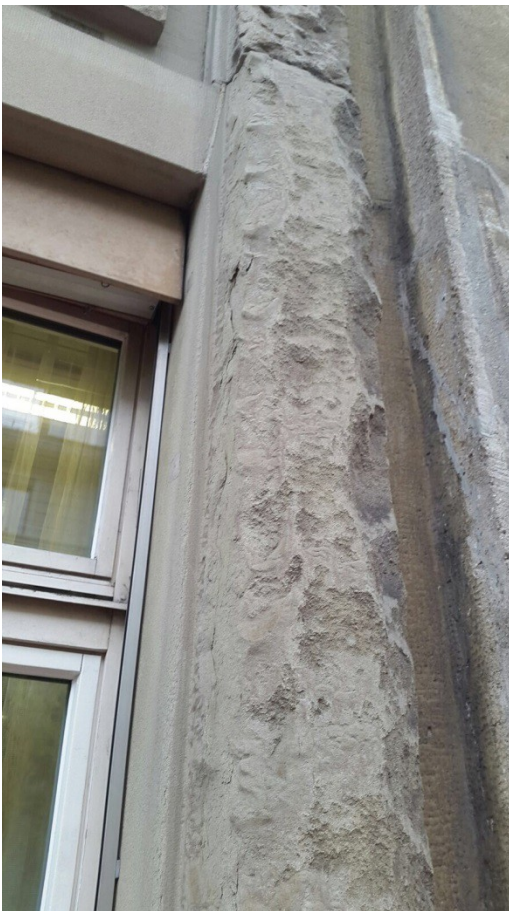
0788

Bossiertes Fenstergewände  
sandet stark ab.

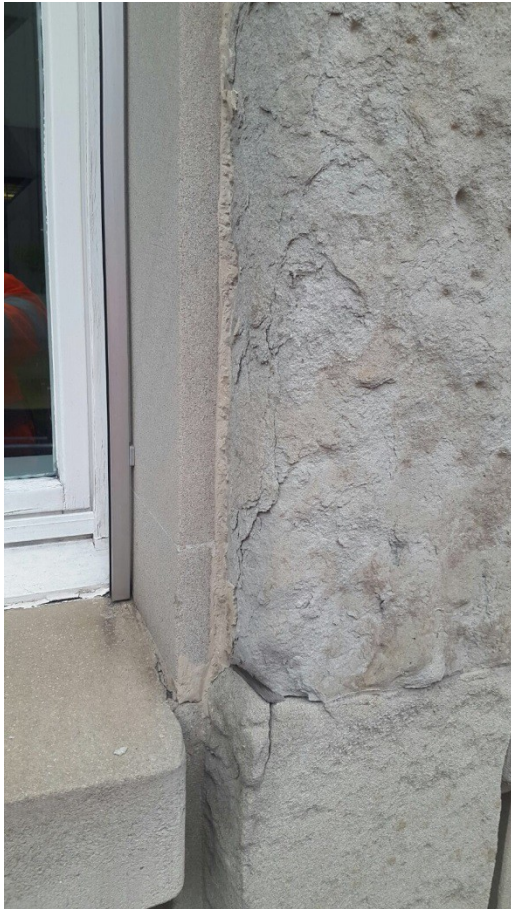
0790

Stark absandendes Fenstergewände  
und Schäden in der Standfuge.

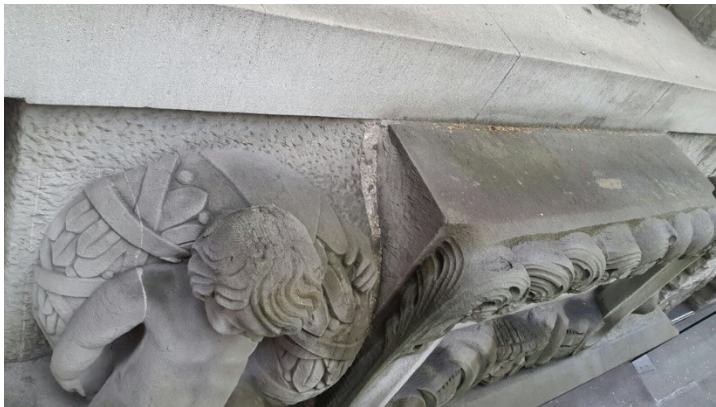
0816  
Diese Ornamente weisen diverse Rissbildungen auf.

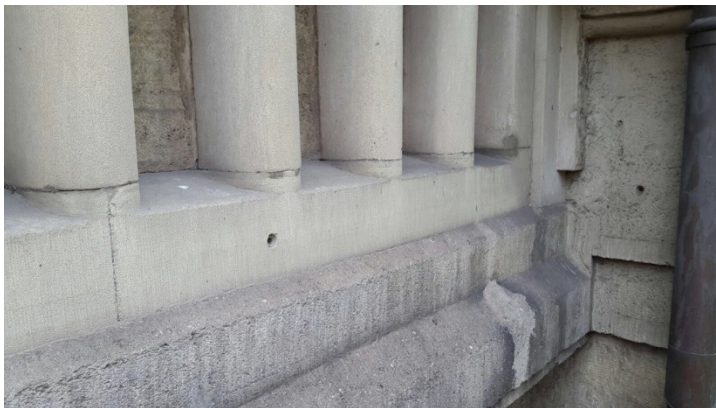
0821  
Die Standfugen der Baluster sind an verschiedenen Stellen offen, weisen aber ansonsten keine Schäden auf.

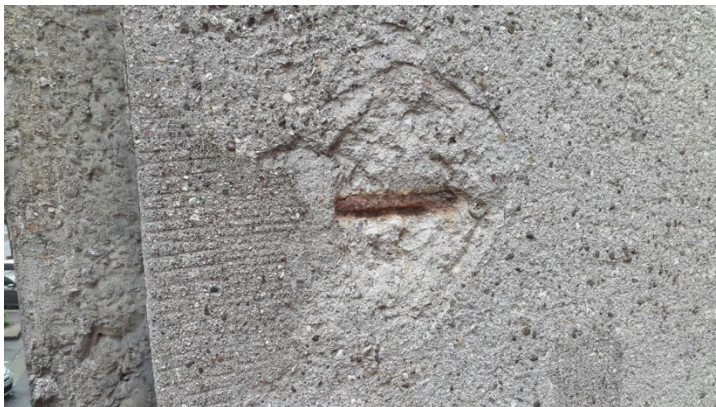
0824  
Schaden in Kunststeinelement, verursacht durch ein rostendes Eisen.

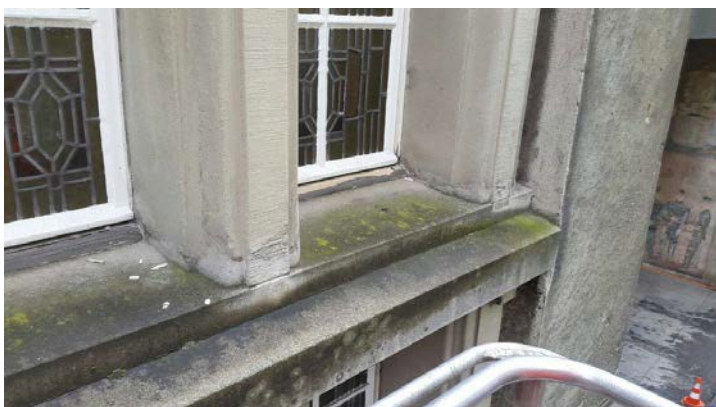
0825  
Ein Beispiel starker Verschmutzung und Vermoosung, was an einer Naturstein- und/oder Kunststeinfassade durch andauernde Feuchtigkeit und pflanzliche Säure zu Schäden führt.
