Liebfrauenkirche Zürich - Turmsanierung

1. Zustandsbeschreibung, Schadensanalyse

Grundlagen: Inspektion mit mobiler Hebebühne, am 4. Oktober 2006
Bericht B. Nydegger, BWS Labor, Winterthur, vom 23. Oktober 2006

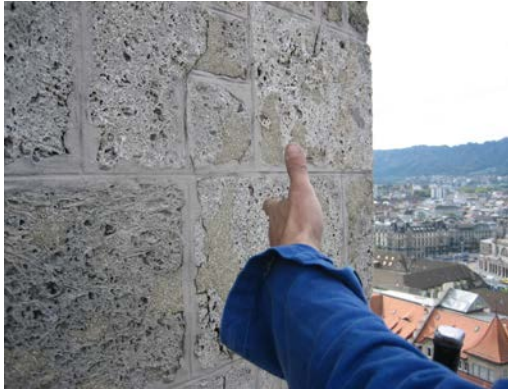
Bild Nr. 1

An einer Turmecke ist ein markanter Riss in den Tuffsteinplatten festzustellen. Es ist zu vermuten, dass sich der Riss bis in den Untergrund, d.h. im Bruchsteinmauerwerk des Turmes fortsetzt.

2.4 Gerissene Turmecke (Bild Nr. 1)

Die gerissene Eckpartie an der Südwestseite des Turmes wird in das gesunde, rissfreie Mauerwerk rückverankert. Nach dem Ausbau der Tuffsteinplatten werden im Bereich des Risses Bohrungen im Durchmesser von ca. 20 mm und im Abstand von ca. 20 cm erstellt. In diese Bohrungen werden Gewindestangen ($d = \text{ca. } 16 \text{ mm}$) aus hochlegiertem Stahl (V4A-Stahl) eingeschoben und mit einem hydraulischen Injektionsmörtel im Mauerwerk befestigt. Eine Stahlscheibe am äusseren Ende der Gewindestangen dient als zusätzliche Sicherung. Die entfernten Tuffsteinplatten werden im Mörtelbett wieder neu versetzt.

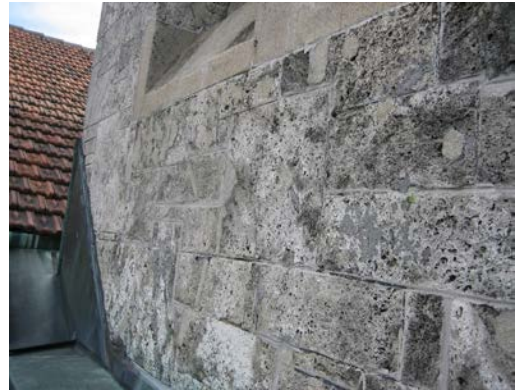
Bild Nr. 2

Der grösste Teil der Tuffsteinplatten unter den Fensterbrüstungen auf der Westseite klingt hohl beim Überfahren mit einem Hammer.

Die hohl liegenden Tuffsteinplatten unter den Fensterbrüstungen werden ausgebaut und im Mörtelbett wieder neu versetzt. Frostgeschädigte und schadhafte Bereiche im darunter liegenden Mauerwerk werden ebenfalls entfernt und ergänzt. Bei Bedarf werden die Tuffsteinplatten vorgängig mit in das Mauerwerk eingelassenen Rückhalteankern zusätzlich gesichert. **(Bild Nr. 2)**

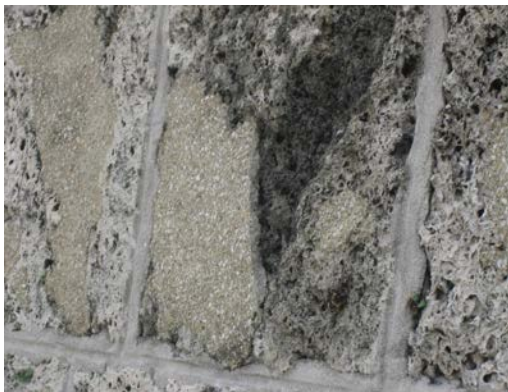
Bild Nr. 3

Der Zustand der Tuffstein- und Kunststeinpartien des Turmes kann, unter Berücksichtigung des Alters des Bauwerkes, als annehmbar bewertet werden. Der bestehende Fugenmörtel wird als sehr hart beurteilt, was materialtechnisch für die Tuffsteinplatten ungünstig ist. Der verwendete Mörtel für die in der Vergangenheit ausgeführten Aufmodellierungen an den Tuffsteinplatten ist ebenfalls als zu hart zu bewerten. Die zahlreichen Ablösungen von Aufmodellierungen untermauern diesen Umstand.

Es ist vorgesehen, nur den Fugenmörtel zu ersetzen, der sich bereits abgelöst hat. Bei einem Vollersatz des harten Fugenmörtels wäre der Substanzverlust am Tuffstein zu gross. Als Ersatzmörtel für die Steinfugen wird ein "weicher" Mörtel angewendet (niedriger E-Modul, niedrige Druckfestigkeit). Wir beabsichtigen dafür den Jahn-Mörtel M110 zu verwenden. Dieser Werk trockenmörtel haben wir anlässlich der Instandsetzungsarbeiten am Stadthaus in Winterthur und am Predigerchor in Zürich mit Erfolg eingesetzt. Dem Werk trockenmörtel wird zusätzlich Sand (Körnung 0 - 2 mm) und hydraulischer Kalk im Verhältnis 3:1 beigemischt. Dadurch wird die optische Erscheinung des Mörtels optimiert. **(Bild Nr. 3)**

Ein analoges Vorgehen wie bei den Steinfugen ist bei den bestehenden Aufmodellierungen vorgesehen. Lediglich die bereits abgelösten oder schadhaften Aufmodellierungen werden ersetzt. Für den Ersatz von grossflächigen Aufmodellierungen sind Vierungen aus Tuffsteinmaterial vorgesehen. Als Mörtel für den Ersatz von kleinflächigen Aufmodellierungen beabsichtigen wir, den Jahn-Mörtel M70 einzusetzen. Dieser Werk trockenmörtel wurde speziell für den Ersatz von Tuffstein entwickelt. Unsere Erfahrungen mit diesem Mörtel am Stadthaus in Winterthur und am Predigerchor in Zürich sind durchwegs positiv. **(Bild Nr. 3)**

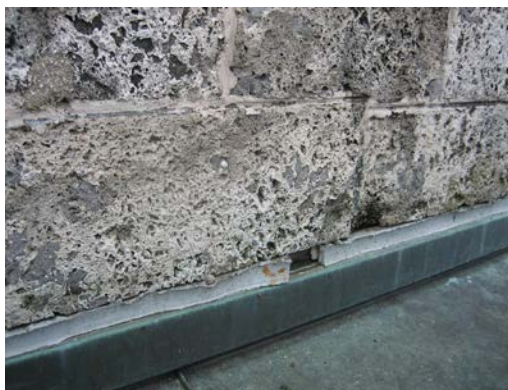
Bild Nr. 5

Die elastischen Fugendichtungsmassen, im Bereich der Blechabdeckungen über Gesimse und Gurten, sind versprödet und lösen sich ab.

Die bestehenden, elastischen Fugendichtungsmassen bei den Blechabdeckungen werden entfernt und ersetzt. Für den Ersatz wird eine natursteinverträgliche Fugendichtungsmasse verwendet (z.B. Typ Gomastit, Merz + Benteli AG, Niederwangen). **(Bild Nr. 5)**
